AUTO DE AVALIAÇÃO

Certifico que em cumprimento ao r. mandado expedido pelo **MM.** Juiz de Direito da 2ª VARA CÍVEL DE CÁCERES-MT, no **Processo n.º** 0003629-06.2008.8.11.0006, que me dirigi ao endereço mencionado ao r. mandado, no dia 06/06/2025 às 12:00hs, e, após observadas as formalidades legais, procedi à avaliação do bem imóvel constantes no Mandado, apresento o seguinte Auto de Avaliação:

Residência localizada Rua José Souza Ribeiro,132, Lote 04, Quadra 11, bairro Maracananzinho, Cáceres-MT, Matrícula 25.082 Livro 2-R-111s.158, do 1º Ofício de Notas e Registro de Imóveis de Cáceres-MT"

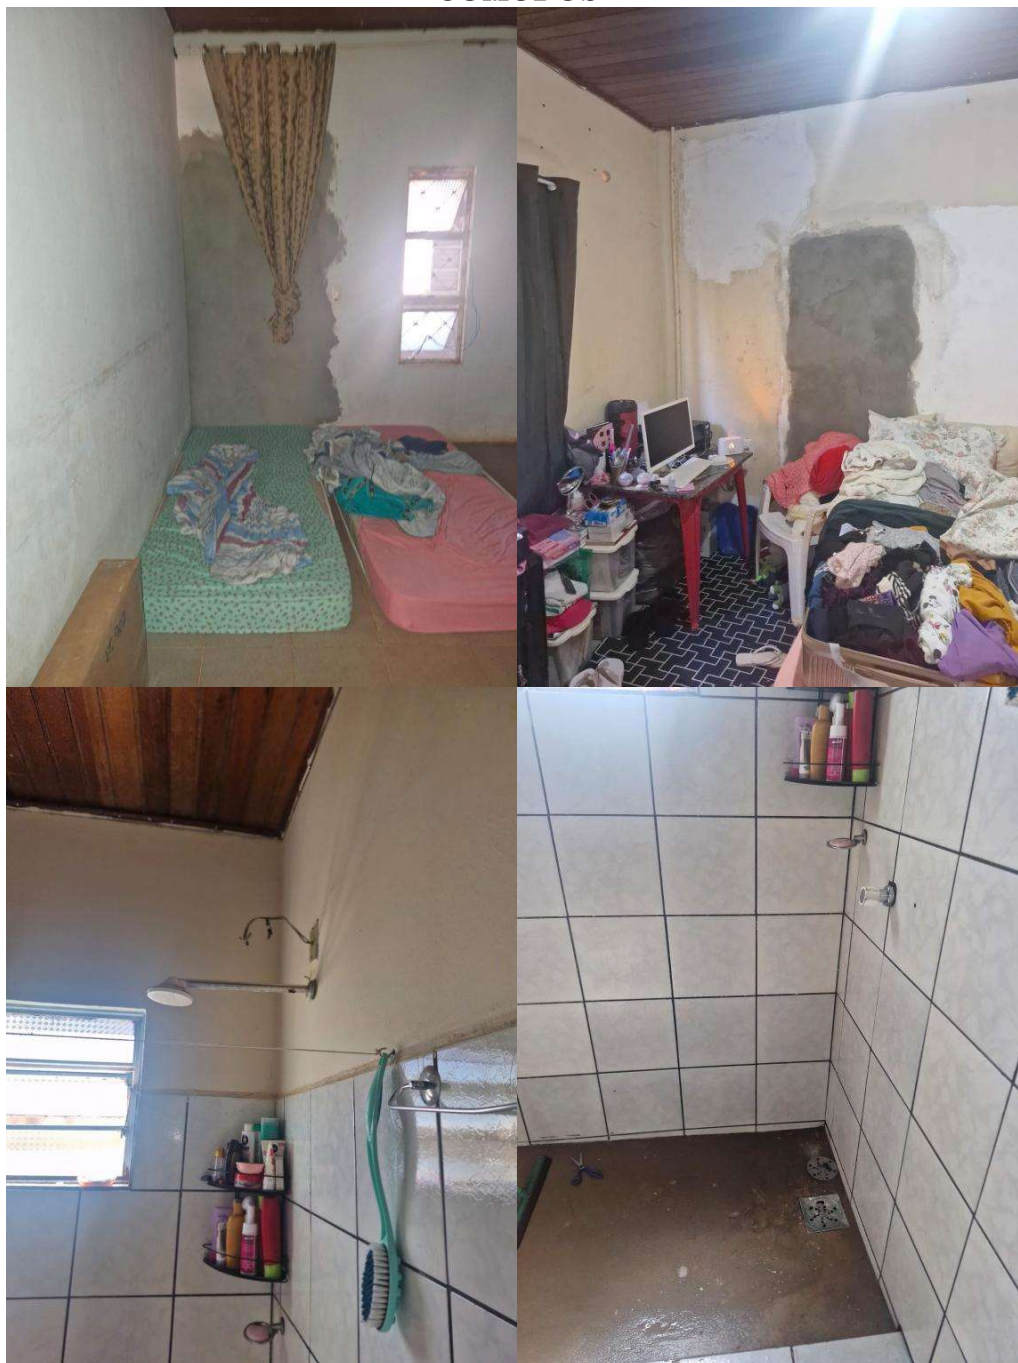
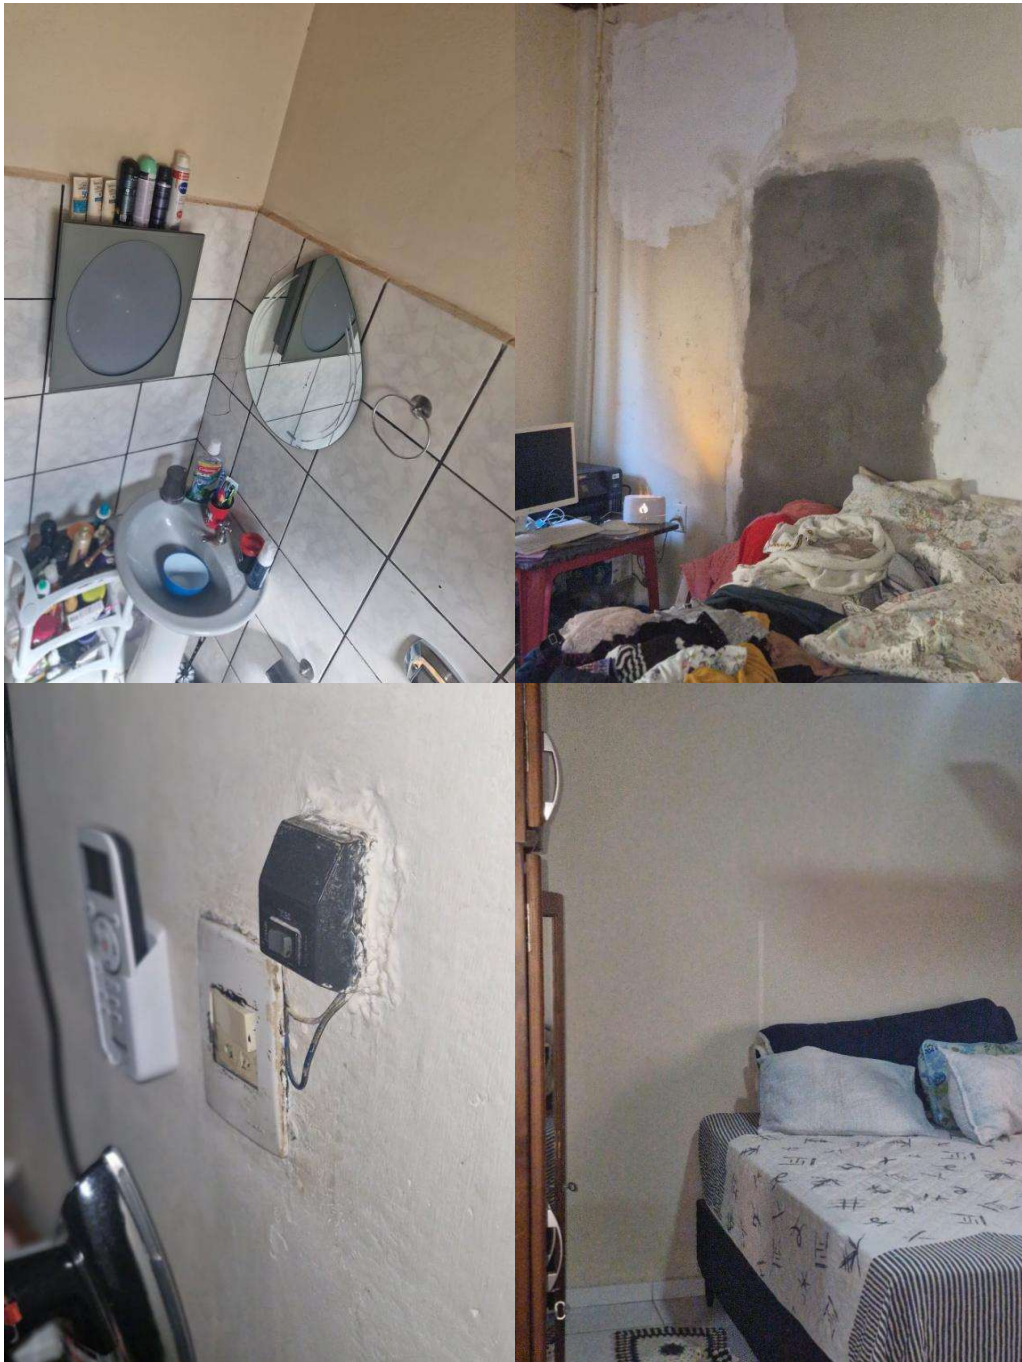
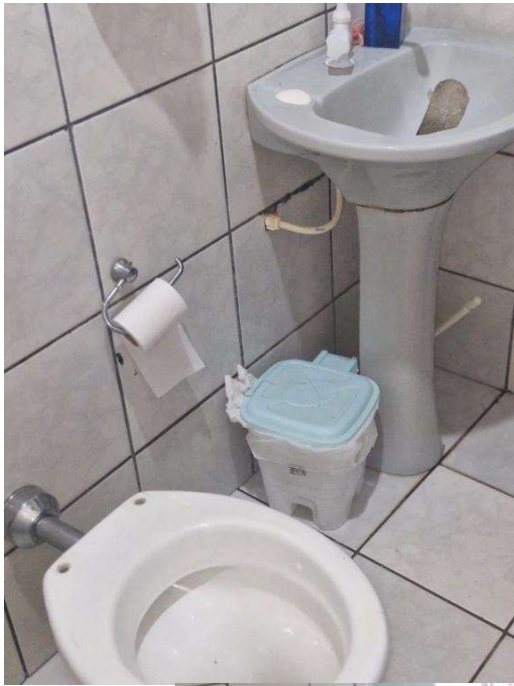
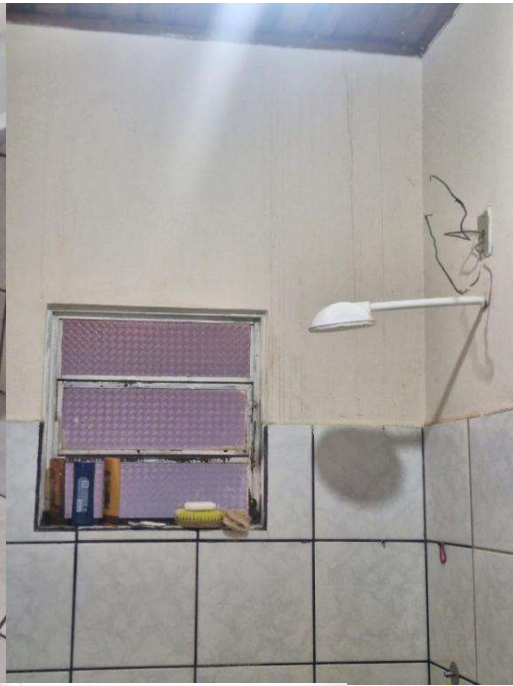
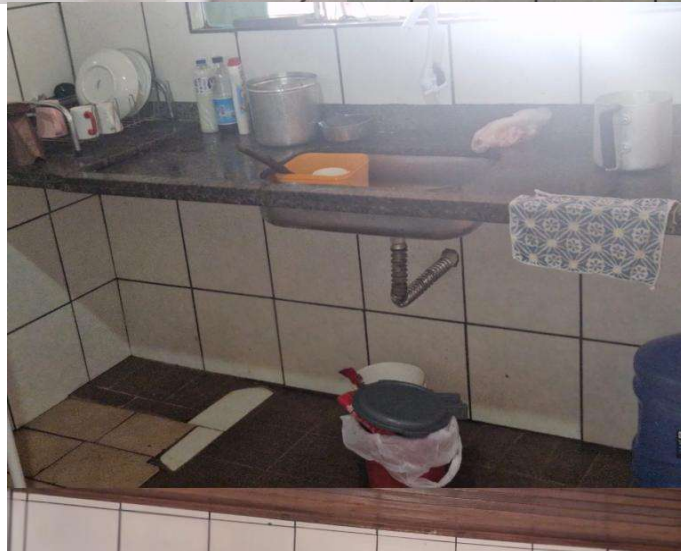
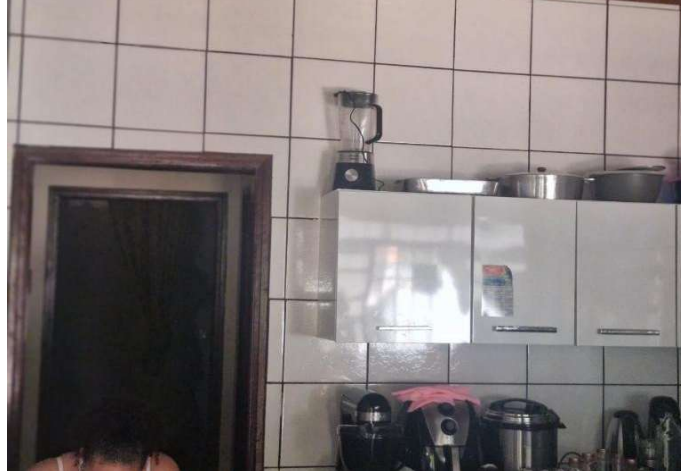
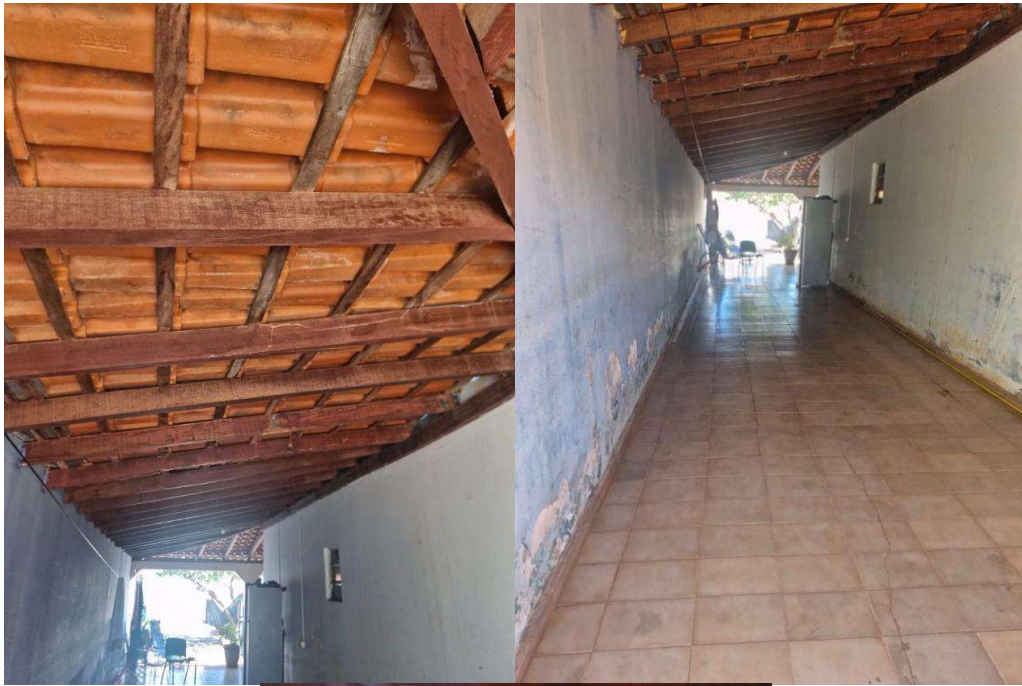
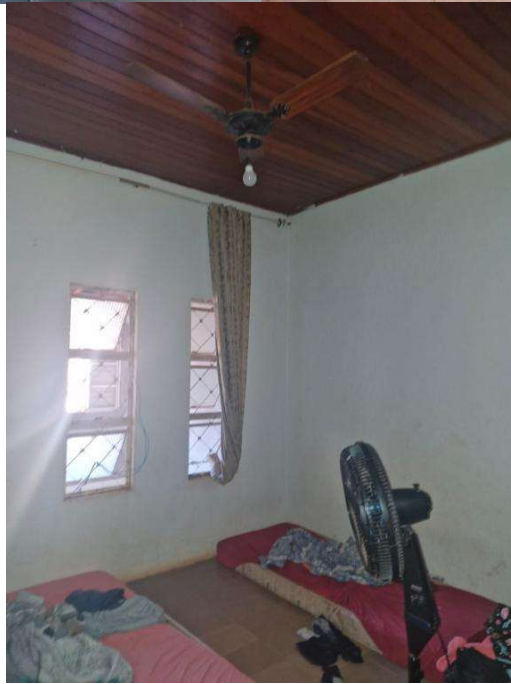
CÔMODOS

O acabamento interno e externo é alvenaria, piso em cerâmica e forrado em madeira e coberta com telhas de cerâmica(parte tipo Romana) maior parte e telhas de amianto, necessita de pintura, o verificamos 3 pisos diferentes das áreas internas e externas, são antigos e estão deteriorados e em desnível evidente um do outro, o imóvel é cercado por muro nas laterais e fundos e grades na frente.

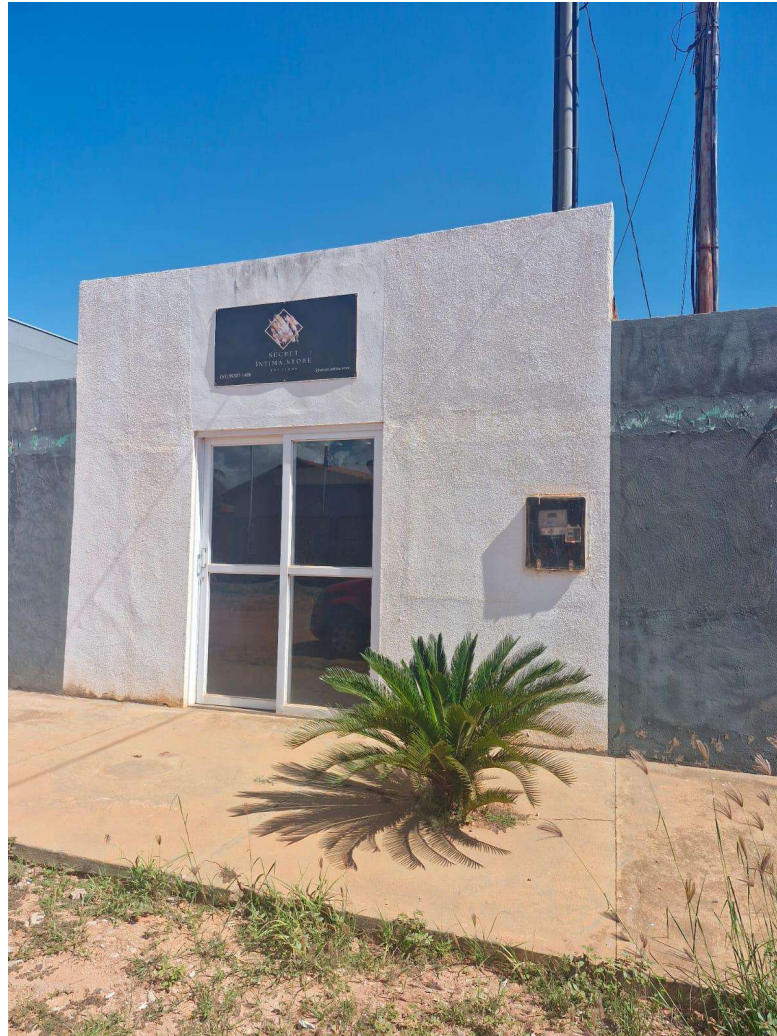
SALA COMERCIAL

É composto de 02 quartos(s), sendo um suite, 01 banheiro social, 01 sala adaptada para quarto, 01 cozinha, 01 dispensa, 01 varanda frente e lateral esquerda, 01 sala comercial adaptada originalmente de parte da varanda da frente.

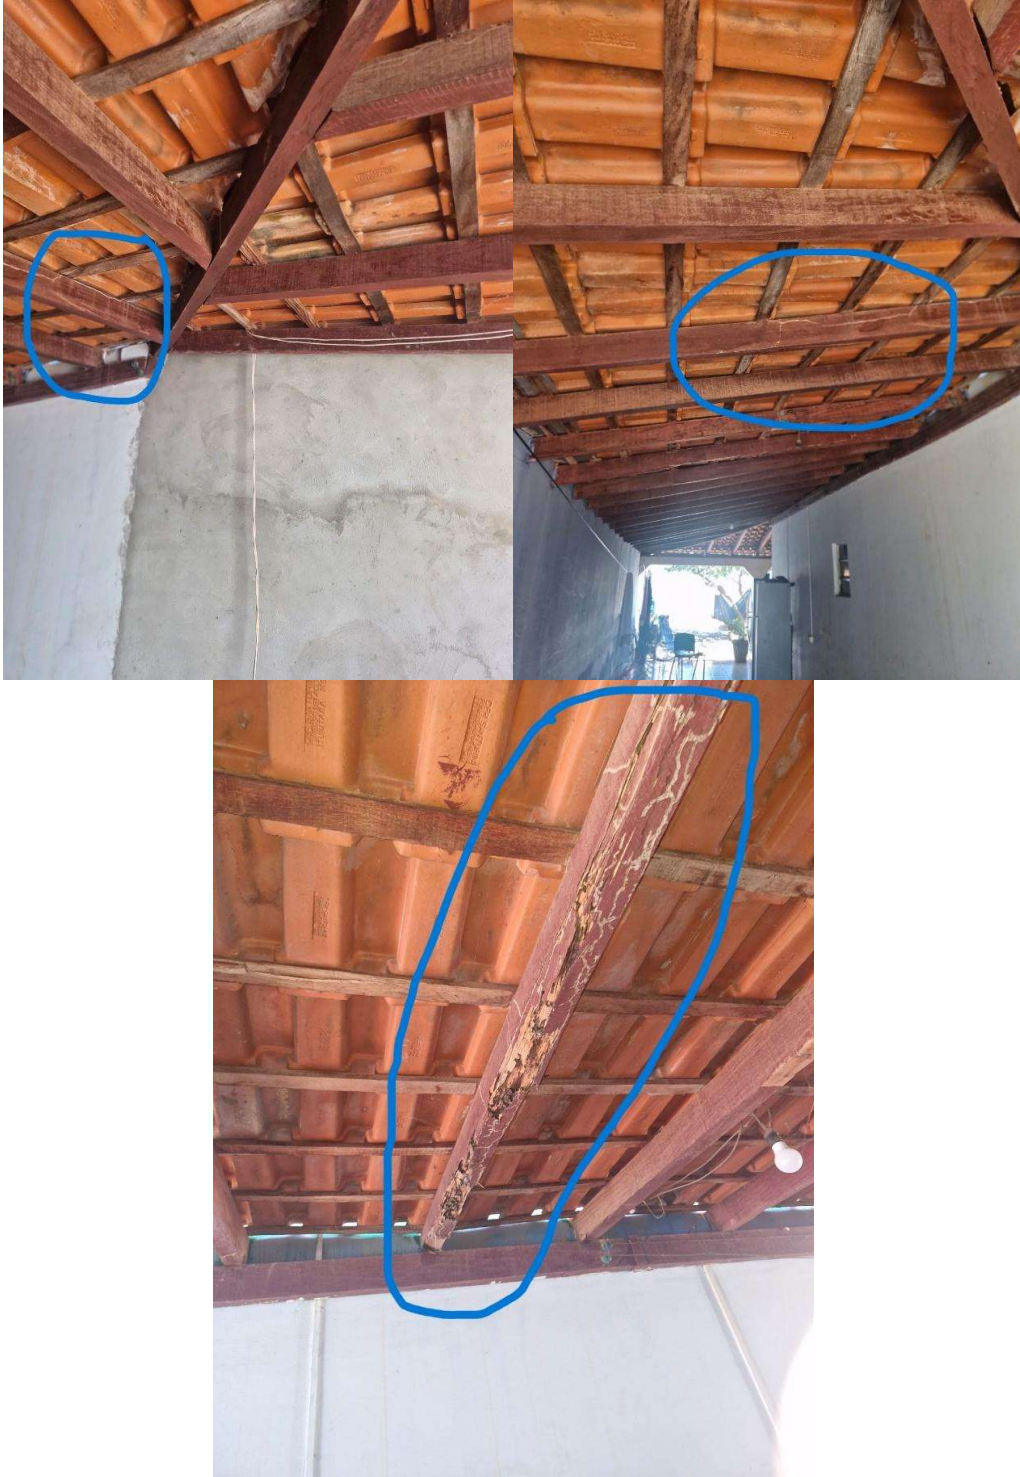
CUPINS

Considerando, que o imóvel avaliado encontra-se em ruim estado de uso e conservação, destacamos aqui a necessidade de grandes reparos na rede de água, luz, cobertura, controle de pragas e acabamento, avalio a área construída em R\$ - 1.150,00 o metro quadrado, perfazendo um total de R\$ - 194.350,00(cento e noventa e quatro mil e trezentos e cinquenta reais).

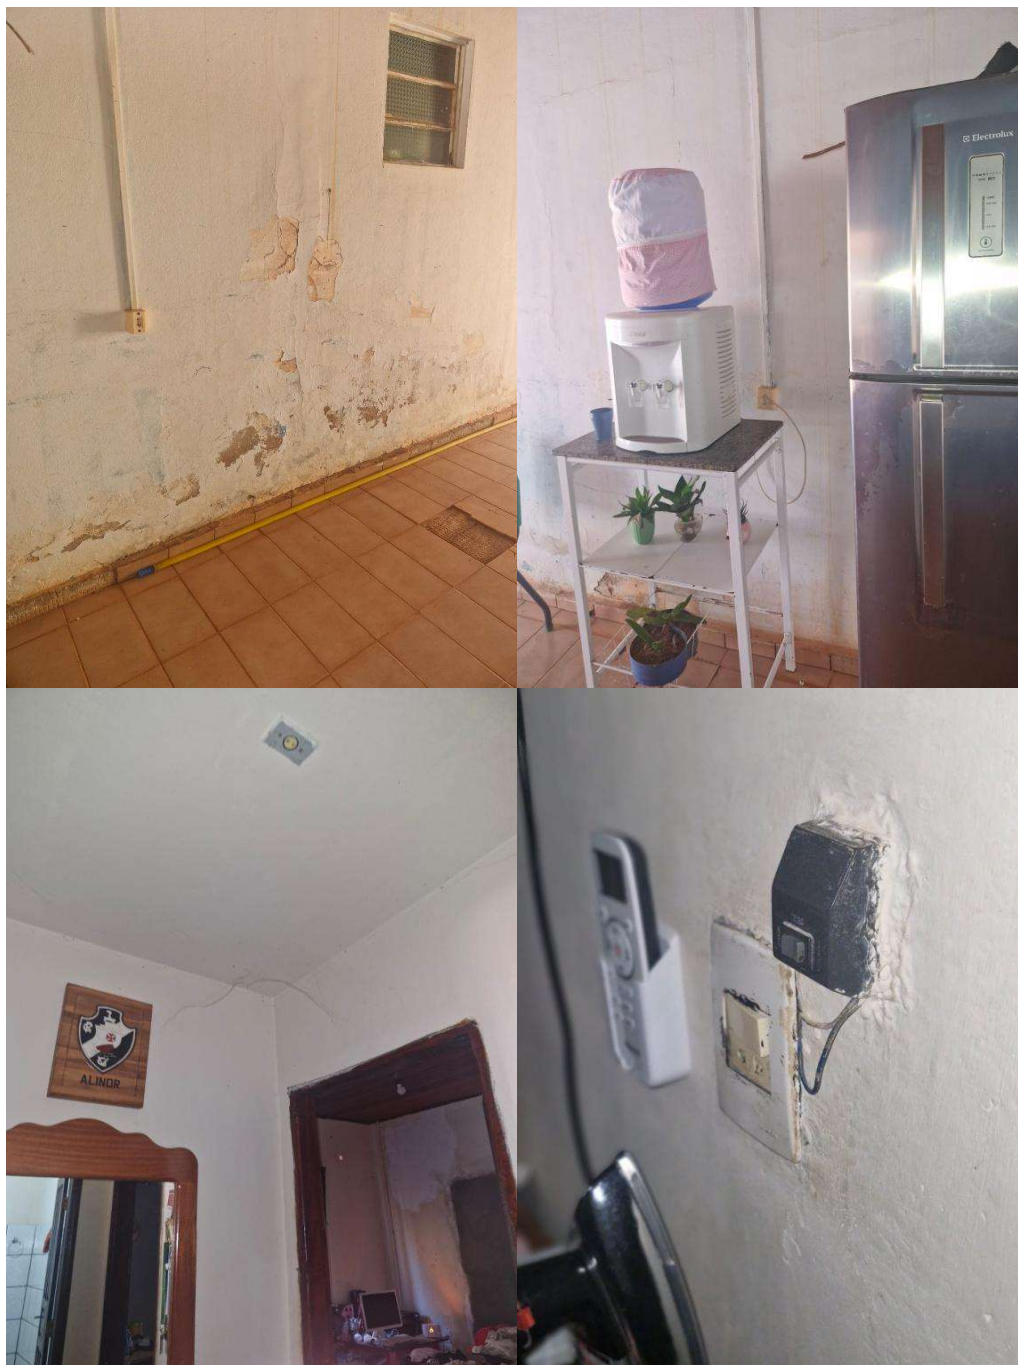
GAMBIARRAS ELÉTRICAS

O imóvel encontra-se em estado de conservação de forma geral muito ruim, piso de deteriorado, marcas de infiltrações nas paredes, gambiarras na parte elétrica, não há caixa de distribuição de distribuição de energia, tomadas antigas em desconformidade a padrão nacional, buracos nas paredes, a edificação não é totalmente rebocada, verificamos cupim ativo no madeiramento que apresenta sinal de grave deterioramento e risco, portão da frente enferrujado, e, sendo parte da casa apenas chapiscada.
