AUTO DE AVALIAÇÃO

Certifico que em cumprimento ao r. mandado expedido pelo **MM.** Juiz de Direito da 2ª VARA CÍVEL DE CÁCERES-MT, no **Processo n.º** 0003629-06.2008.8.11.0006, que me dirigi ao endereço mencionado ao r. mandado, no dia 06/06/2025 às 12:00hs, e, após observadas as formalidades legais, procedi à avaliação do bem imóvel constantes no Mandado, apresento o seguinte Auto de Avaliação:

Residência localizada Rua José Souza Ribeiro,132, Lote 04, Quadra 11, bairro Maracananzinho, Cáceres-MT, Matrícula 25.082 Livro 2-R-111s.158, do 1º Ofício de Notas e Registro de Imóveis de Cáceres-MT"

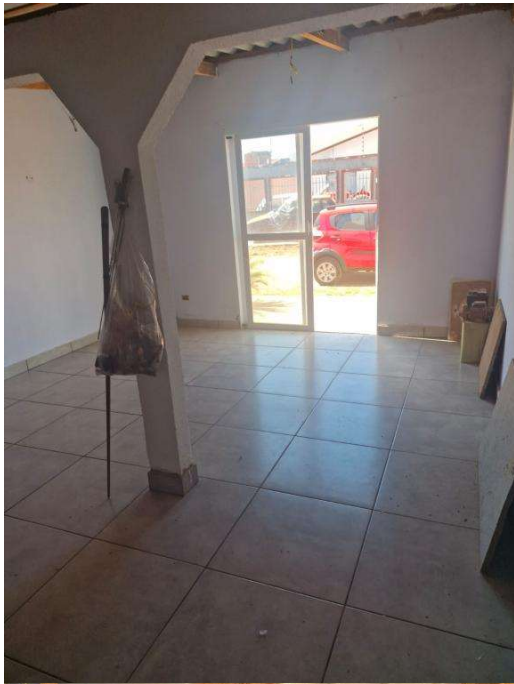
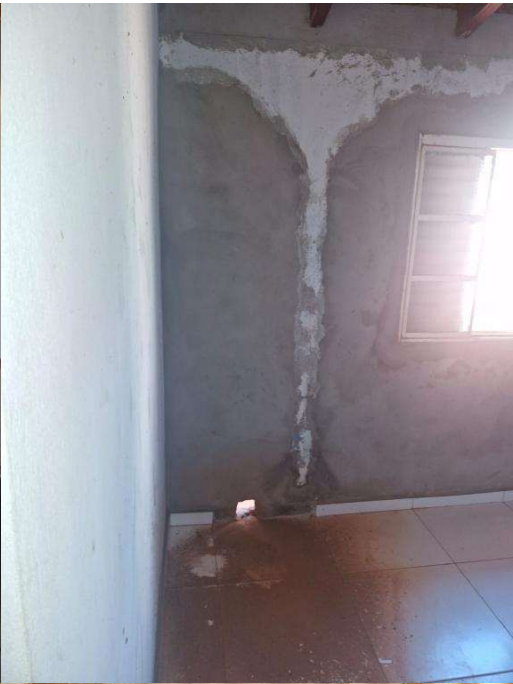
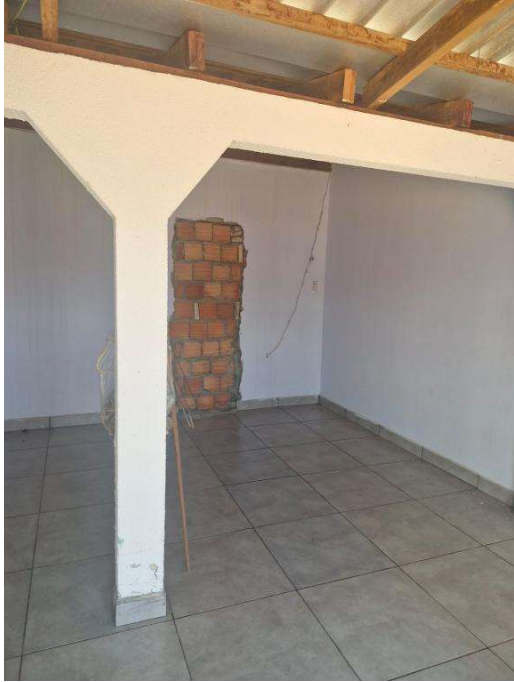
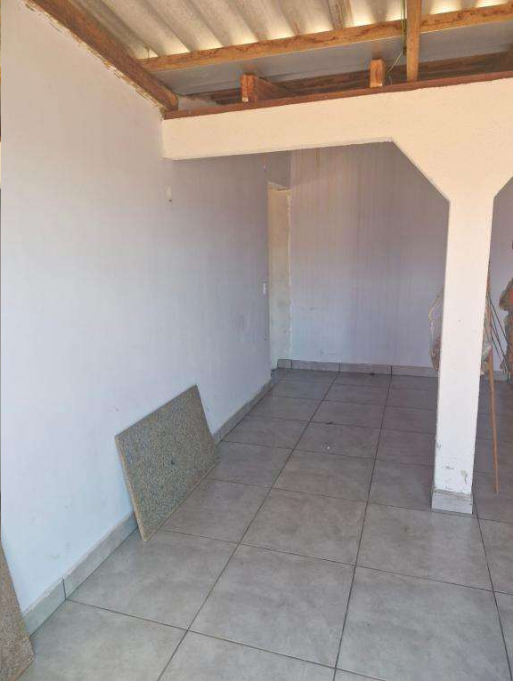
O imóvel encontra-se em estado de conservação de forma geral muito ruim, piso de deteriorado, marcas de infiltrações nas paredes, gambiarras na parte elétrica, não há caixa de distribuição de distribuição de energia, tomadas antigas em desconformidade a padrão nacional, buracos nas paredes, a edificação não é totalmente rebocada, verificamos cupim ativo no madeiramento que apresenta sinal de grave deterioramento e risco, portão da frente enferrujado, e, sendo parte da casa apenas chapiscada.

CUPINS
